2026.gada 17.jūnijs

Atzinums par nekustamā īpašuma (nosaukums: **Antoni**),  
kas atrodas **Ludzas novadā, Rundēnu pagastā, “Antoni”**,  
tirgus vērtību

SIA “Publisko aktīvu pārvaldītājs Possessor”

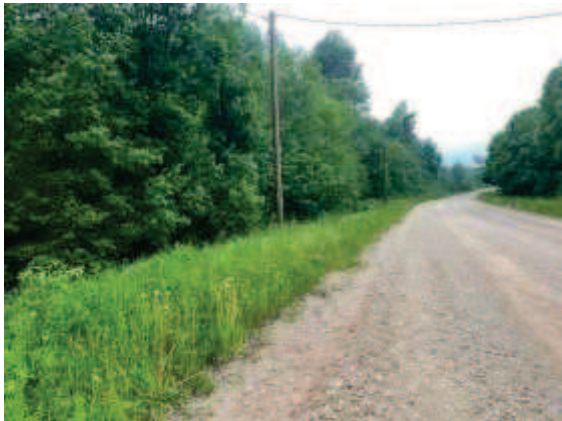
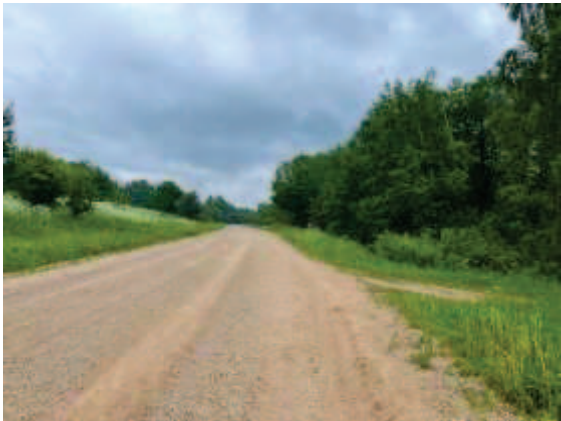
| <b>Piebraucamais ceļš pie Objekta V522</b> | <b>Piebraucamais ceļš pie Objekta V522</b> |

Piebraukšana zemes gabalam no Valsts vietējā autoceļa V522 Vecslabada – Rundēnu - Zeļlova, kas klāts ar labas kvalitātes grants ceļu segumu, tālāk aptuveni 1,2 km pa apmierinošas kvalitātes grants seguma ceļu, kas šķēros vairākas zemes vienības (daļēji ir pašvaldības ceļš – kadastra apzīmējums **68920020085, 68920020089, daļēji servitūta ceļš pāri zemes vienībai ar kadastra apzīmējumu 68920020025 un pārējām zemes vienībām nav VZD iezīmēts servitūta ceļš**). Tālāk vērtējamā zemes gabala virzienā pārvietošanās ar transportlīdzekli nav iespējama, lai gan uz zemes vienības ar kadastra apzīmējumu 6892 002 0068 ir izbūvēts ceļš. Minētā ceļa juridiskais statuss nav sakārtots, līdz ar to tas nav uzskatāms par pilnvērtīgu piekļuves ceļu. Šķērsojot šo posmu aptuveni 120 m garumā, iespējams nokļūt līdz servitūta ceļam ar kadastra apzīmējumu 7315 030 0100 001, kas ir aizaudzis un brauciens ar vieglo automašīnu ir apgrūtināts. No servitūta ceļa līdz vērtējamajam īpašumam vēl aptuveni 90 m jāpārvietojas kājām, šķērsojot zemes vienību ar kadastra apzīmējumu 6892 002 0040. Piebraukšanas ceļš līdz īpašumam juridiski nav pilnībā sakārtots un vērtēšanas dienā fiziski nav iespējams piebraukt. Piekļūšana zemes gabalam ar vieglo autotransportu nav iespējama.

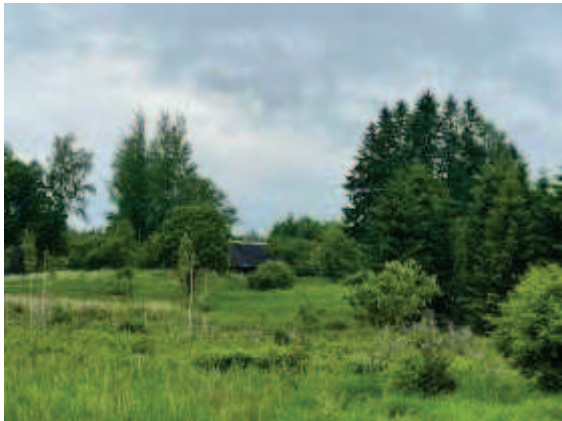
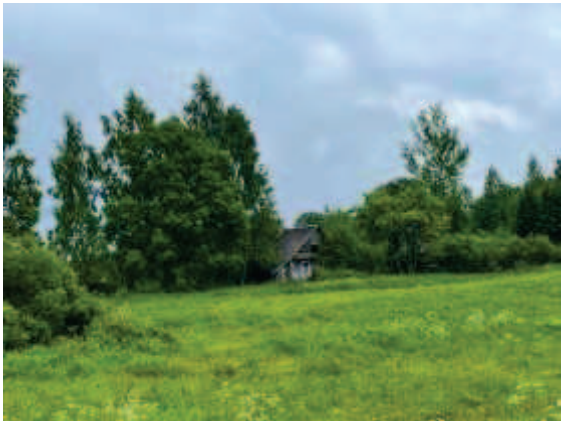
| <b>Teritorija</b> | <b>Teritorija</b> |

Lauksaimniecības zemes aizņem 0,4 ha vai 20 % no kopējās zemes platības. Reljefs lielākajā teritorijas daļā ir nedaudz paugurains, augsnes ar vidēju auglību – 25 balles, tās nav meliorētas. Augsnes apstākļu un reljefa dēļ piemērotas aramzemei un augļu dārzam. Zemes pašlaik netiek apsaimniekotas, ir aizaugušas ar krūmiem un kokiem, netiek apstrādātas.

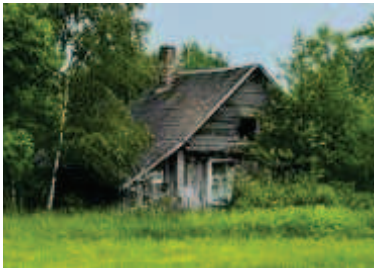
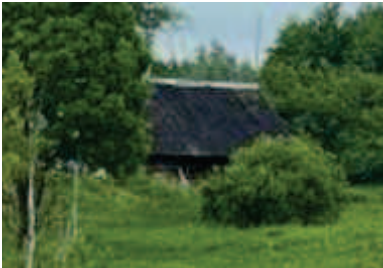
| <b>Dzīvojamā māja</b> | |

Saskaņā ar VZD datiem ēka ir uzbūvēta un nodota ekspluatācijā 1948.gadā. Ēkas plānojums, telpu platības, izmantotie materiāli nav atbilstoši mūsdienu prasībām. Ēkas tehniskais stāvoklis kopumā tiek pieņemts kā slikts.

Ēkas konstruktīvie pamatelementi un to tehniskais stāvoklis:

| Konstruktīvais pamatelements | Konstruktīvais risinājums | Tehniskais stāvoklis |
| Pamati | Akmens mūris | Slikts |
| Ārsienas un nesošās starpsiena | Koka karkasa konstrukcijas līdz 15 cm biezumā, koka dēļi | Slikts |
| Starpstāvu pārsegums | Koka sijas ar koka dēļu aizpildījumu | Slikts |
| Jumta konstrukcija | Koka spāru konstrukcija | Slikts |
| Jumta segums | Azbestcimenta loksnes | Slikts |
| Logu ailes | Stiklojums koka rāmjos | Slikts |

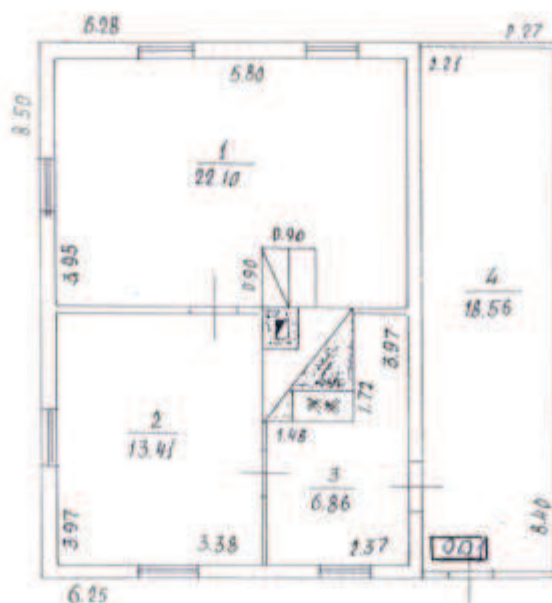
# BŪVES 4 STĀVA PLĀNA SHĒMA

Būves kadastra apzīmējums: CS92 / CC2 / 0001 / 001
